地質工學

第16輯

地質工学 第16輯

目次

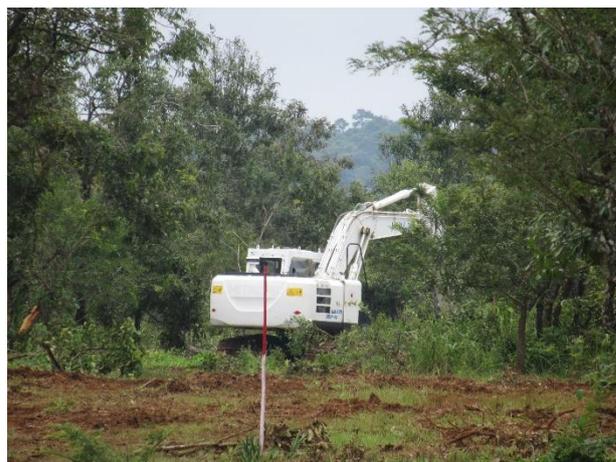
このサイトは広く平らな場所であるため草刈り機 (brush cutter) が有効に利用できる。草刈り機を使った不発弾除去の手順は以下の通りである。

図-12 大型機械による刈り払い作業

- (1) 金属探知機でランダムにエリア内を探知し、明確な金属反応がある場所に印を置く。この場所に草刈り機はかけない。
- (2) 草刈り機によって深さ 5cm までの表土を削り、埋設物を除去する。
- (3) 草刈り機の操作から2時間経過してから金属探知機での探知を開始する。これは草刈り機の作業によって対人地雷、不発弾などが誘爆することを避けるためである。
- (4) 金属探知機による不発弾検知作業は、25mx25m の区画を1単位とし、1m の刈り幅で探知を行う。

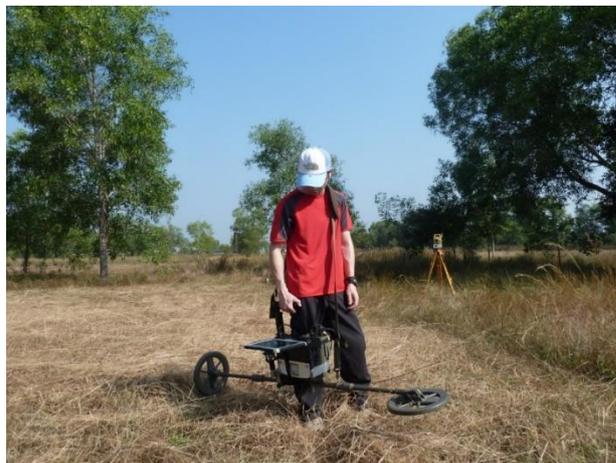
およその方向まで推定できる。画像化された金属探知機信号に対して、金属探知機の空間的インパルス応答を利用したデコンボリューションを施せばより画像の鮮明化が図れる。また 3 次元的な電磁誘導計測を行う事で、不発弾を磁気ダイポールで近似し、ダイポールの方向を 3 次元的に推定する手法なども研究されている。これは信管の位置の推定につながることから不発弾処理事業の安全化につながる。

図-16 CMCA の不発弾検知訓練所での金属探知機による画像化実験

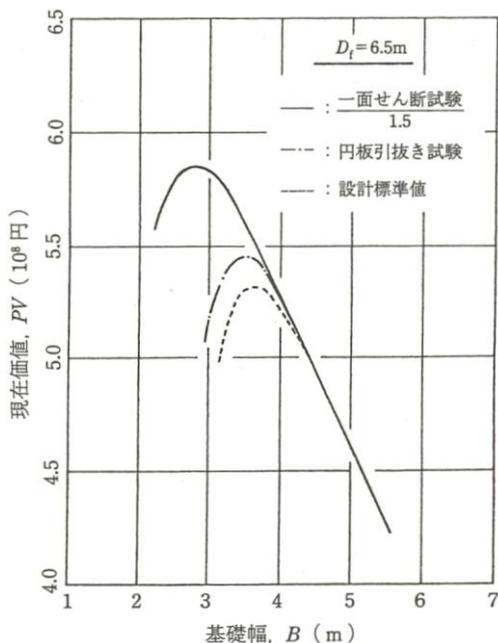
図-2は砂質土に対し、表-2に示す3つの設計値を用いて、根入れ深さ D_f が6.5mの基礎幅 B と現在価値 PV の関係を示している。設計値として大きな c を採用するほど PV は大きくなり、 B は小さくなっている。円板引抜き試験による地盤の破壊メカニズムは、鉄塔基礎の破壊時の土の挙動に近いことが分っている¹⁶⁾。この立場に立ち、円板引き抜き試験で得た強度を基準にすると、送

図-2 現在価値と基礎幅の関係(砂質土)

電線の総延長100km、 T 年間での PV の平均値の差を見ると、一面せん断試験の結果を用いた場合には128億7,000万円も過大評価し、設計標準値では97億2,400万円/286基も過少評価することになる。ここで対象とした送電用鉄塔基礎の信頼性設計では、送電用鉄塔という全体の設計システムが大きいため、要因として取り上げた強度係数の差が極めて大きな PV の差となっている。このような設計問題では、特に土の c 、 ϕ を適正に評価することが、ライフサイクルコスト LCC の低減を図り、リスクマネジメントの精度を上げる基本であることが分かる。

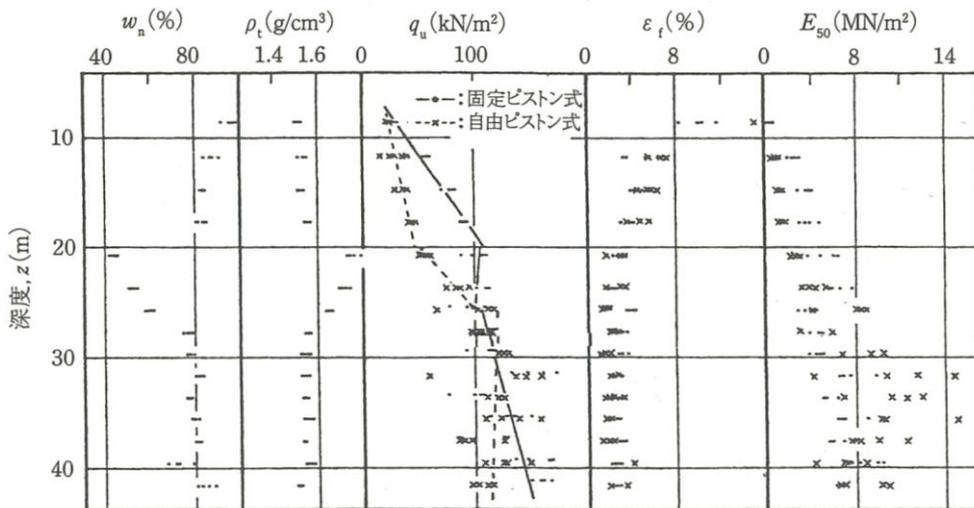
図-3は自由と固定ピストン(75-mm)サンプラーで得た試料に対する一軸圧縮試験結果である。両サンプラーから得た試料の含水比 w_n 、湿潤密度 ρ_t は同等であるが、深さ z (26~30)mの一部を除き、自由ピストンの一軸圧縮強さ q_u と変形係数 E_{50} が小さく、これらの試料の乱れが大きいことが分かる。図中の直線は最小自乗法による回帰線であり、実線が固定、破線が自由ピストンサンプラーによる q_u と z の関係である。図-4はこれらの q_u と z の関係を用いて、当該地で計画されたケーソン式護岸の設計結果である。設計安全率1.25を満足する自由ピストンの床掘り置換断面積は固定の約4倍であり、押え盛土部の砂の増加を考慮した概算工費は、3.7億円/100mを過大に見積ることになる。

図-3 固定と自由ピストンサンプラーによる強度特性

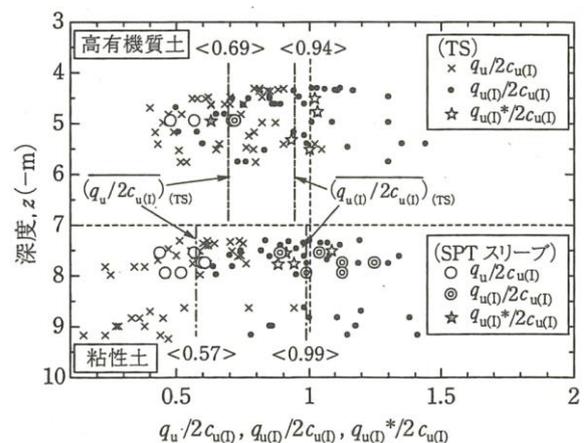
図-5は K_0 圧密非排水圧縮試験 K_0CUC から得た原位置の圧密降伏応力 $\sigma'_{p(l)}$ 下の原位置の非排水強度 $q_{u(l)}$ に対する q_u と、 $q_{u(l)^*}$ と $q_{u(l)}$ で示す従来法²¹⁾と簡便法²²⁾で推定した原位置の非排水強度の比を z に対してプロットしている。この図は、施工中の道路盛土が破壊した地盤強度の信頼度分析の結果であり、 $z=7m$ 以浅が高有機質土、以深が沖積粘土である。チューブサンプリング (TS)

図-5 非排水強度の比較 (UCTと K_0CUC)

と標準貫入試験の SPT スリーブで採取した試料によって記号を変えてプロットしている。地盤の不均質性に起因してプロットの変動は大きい、TSによる $q_u/2c_{u(l)}$ と $q_{u(l)}/2c_{u(l)}$ の平均値は、有機質土で0.69と0.94、粘性土で0.57と0.99である。TSで採取した我が国の24の堆積地の粘性土²²⁾,

図-5 で述べた $q_u/2, q_u(\Omega)/2, \alpha_u(\Omega)$ に加え、コーン貫入試験のコーン係数 M_{kt} を 10 とし得た非排水強度 $\alpha_u(\text{CPT})$ を用いて計算した道路盛土築造の総費用 C_t と供試体数 n の関係を図-6 に示す。総費用の最小値 $C_{t(\min)}$ が最適解(図中の矢印の位置)であるとの判断(期待総費用最小化基準)に立つと、これらの非排水強度を用いた C_t と供試体は、それぞれ 1044 千円(供試体数 223 個), 730 千円(同 27 個), 725 千円(同 3 個), 1185 千円(同 2 個)となる。 $\alpha_u(\text{CPT})$ は $M_{kt}=10$ から得た α_u が実盛土の破壊を説明する非排水強度より小さいため、 n が増加しても C_t が低下しない。さらに、 $q_u/2$ は盛土荷重による活動力より抵抗力(非排水強度)が小さいため、 $C_{t(\min)}$ となる n は 223 個となり現実的でない。実測した非排水強度異方性を考慮した安定解析から、 $q_u(\Omega)/2$ は盛土の破壊の変状を説明する強度として整合している²⁶⁾ことが分かって

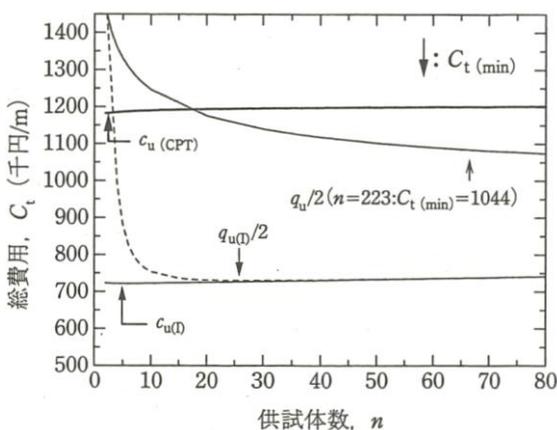
図-6 総費用と供試体数の関係(道路盛土)

関東ロームを用いて約 90 年前に築造されたアースダム堤体のレベル1地震動を想定した性能評価を検討した。図-7 はダム堤体からコーンサンプラーを用いて採取した試料から得た $q_u/2, \alpha_u(\Omega), q_u(\Omega)/2$ を用いて、図-6 と同様に検討した総費用と供試体数の関係²⁹⁾である。 C_t が最小となる n , 破壊確率 P_f , C_t を図-7 の表にまとめた。 $q_u/2$ は強度が小さいことに起因して、 n が増しても C_t が低下することはなく一次関数的に増加している。一方、 $q_u(\Omega)/2$ は n が増加すると非排水強度の平均値の信頼度が向上して C_t の低下が著しい。 $C_{t(\min)}$ の n は $q_u(\Omega)/2$ で 11, $\alpha_u(\Omega)$ で 9 であるが、試験費用の差を反映して C_t は、それぞれ 365 百万円/m, 311 百万円/m となり、 $q_u(\Omega)/2$ は $\alpha_u(\Omega)$ より 17%大きい。両強度の平均値は同等であるが、 $\alpha_u(\Omega)$ の試験個数が 8 と少なく、このデータの標準偏差が幾分小さかったことが n と C_t の差になっている。標準偏差に差がなければ $q_u(\Omega)$ は、 $\alpha_u(\Omega)$ と C_t に加え、力学的にも同じ結果を与えることになるが、試験費用の観点からは $q_u(\Omega)$ が有利になる。

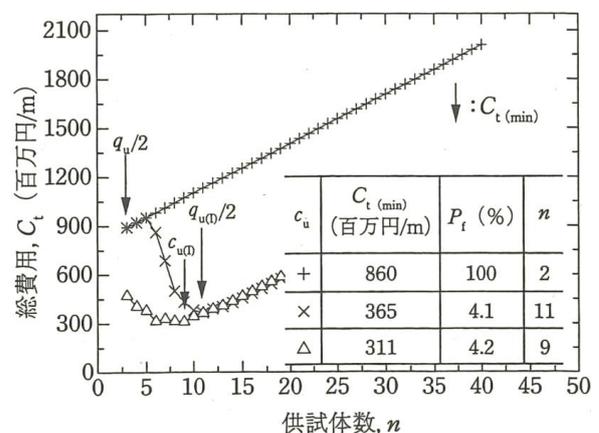
図-7 総費用と供試体数の関係(ダム堤体)

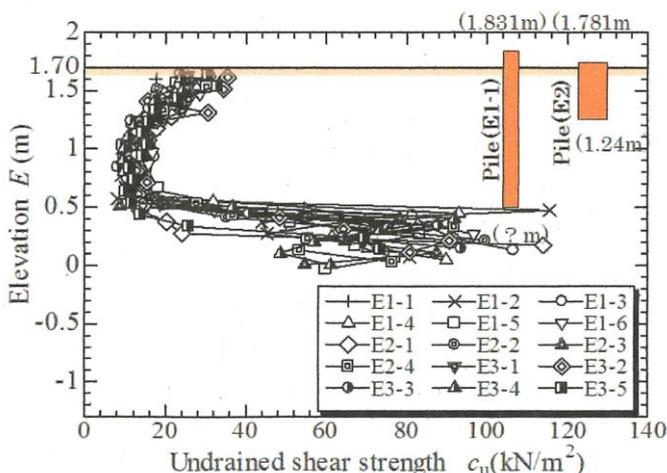
図-14 と 15 は E1 から E4 杭間の PCPT の調査位置と結果である。E 杭周辺地盤の強度特性も A 列杭のそれらと同等であり、SBD の杭遺構のある地盤全域の蓮池層は、穏やかな環境下で均質に堆積していることが分かる。

図-15 E1 から E4 杭周辺の PCPT 結果

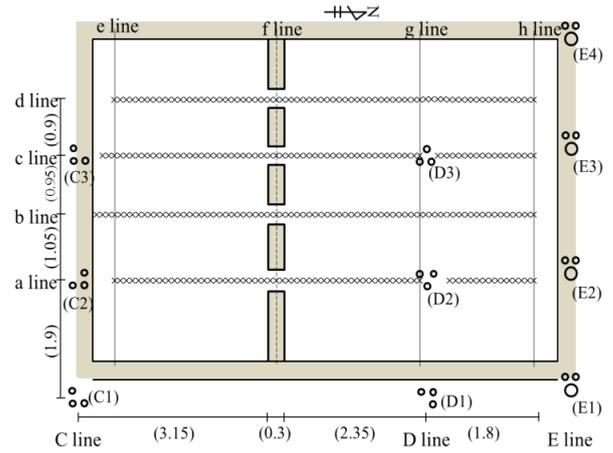
写真-7 は使用した土壤硬度計 (DIS-5553) である. コーンに接続されたコイルバネは, コーンを土中に貫入する際の荷重に比例して圧縮し, 40mm の縮量に対して $78.4 \pm 2.0\text{N}$ の荷重となる. 簡易的な抵抗値は, 平らに削った土表面に先端コーンを押し込むことにより測定する. 図-34 は, 土壤硬度計の測定位置を示している. 図中の×が測定

図-34 土壤硬度計の測定位置

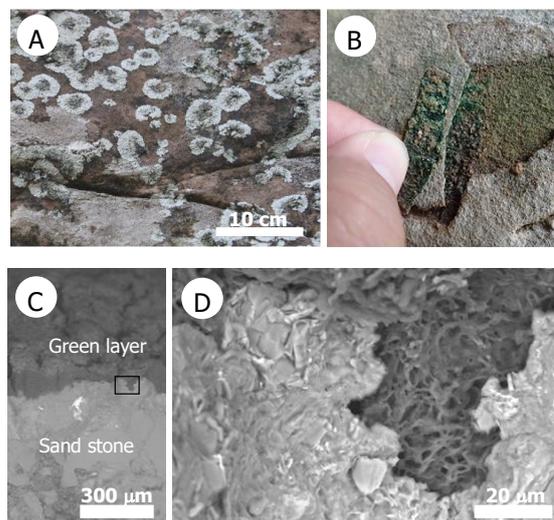
①は岩石の亀裂や割れ目表面に付着、②は岩石内部の空隙に付着、③は岩石内部に穿孔しながら、生息していると考えられている(Schneider and Le Campion-Alsumard, 1999)。すなわち、岩内微生物は岩石の表面や内部を問わず侵食し、地殻の風化を確実に進行させる。これは、岩内微生物が岩石の微視的構造を破壊し、強度低下や剛性低下等の力学的な特性そのものに影響を及ぼしていることに他ならない。したがって、岩内微生物の活動自体が岩盤の脆弱化を誘発しているとも考えられるのである。当然ではあるが、岩内微生物による岩石風

図1 砂岩表面に生息する地衣類(A:表面, B:表面剥離を促すように生息する緑藻・藍藻, C:緑層のSEM画像, D:Cの四角部分の拡大SEM画像)

西表島の露頭砂岩では、このような岩内微生物に起因すると考えられる風化形態（剥離面）を多く見ることができる。剥離面では多くのバイオマットが観察されたことから（図1(B)）、岩内微生物が岩石内部に侵入しバイオマットを形成した後に、砂岩表層を風化させ、剥離層が形成したと考えられた。そこで、本節では、岩内微生物の岩石への侵入現象を確認するために、岩石を模擬した寒天試料を用いた室内実験例（岩崎ら, 2017）を紹介する。

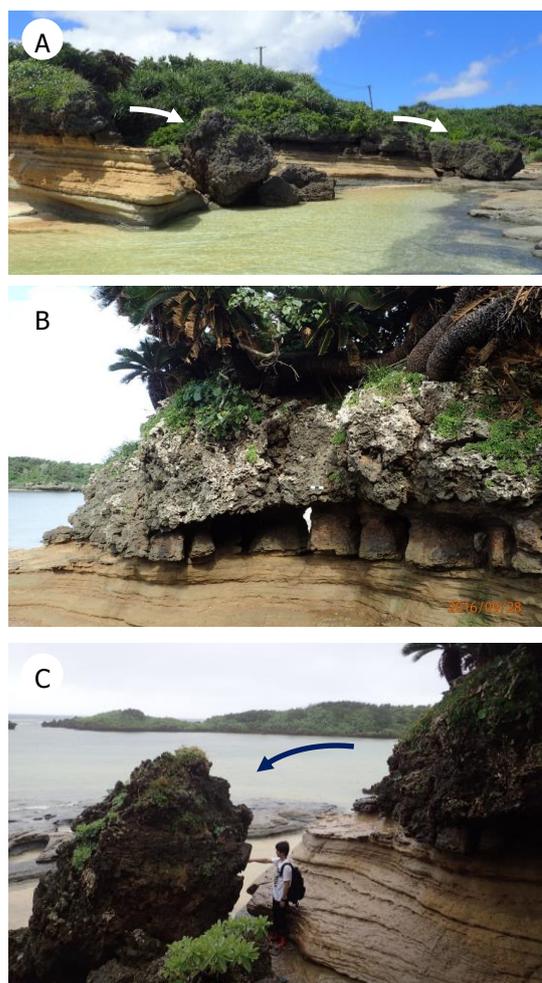
図10は、南西諸島西表島で発見した岩塊崩壊の例である。本層では、砂岩と石灰岩が不整合に堆積しており、不整合面を堺にした複数の岩塊崩落が見られる(図10(A), (C))。同図より、これらの岩塊崩落は、不整合面で発達している柱状の領域

図10 琉球石灰岩と砂岩の不整合面の風化に伴う岩塊崩落(西表島)(A, C: 岩塊崩落の様子, B: 不整合面の様子)

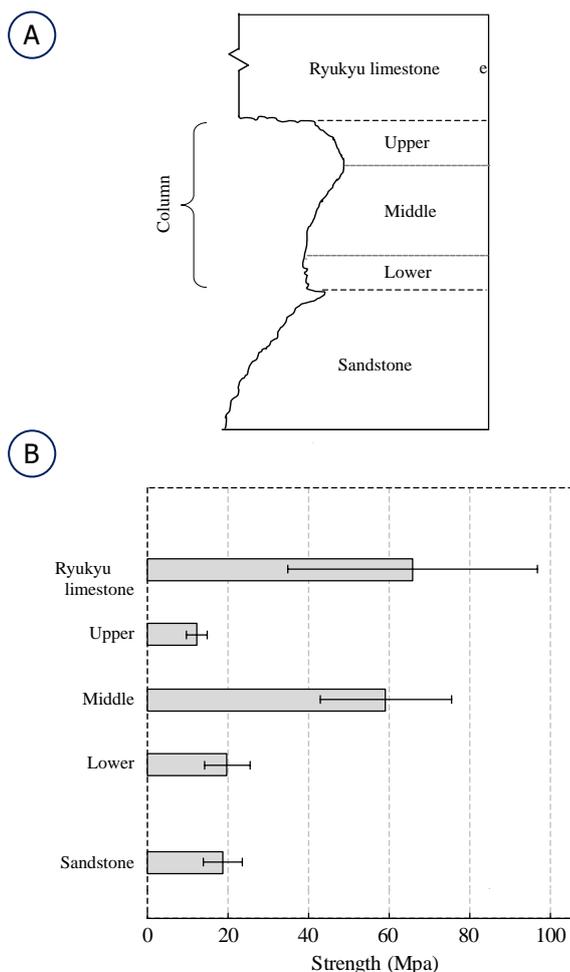
一方、柱状構造の一軸圧縮強度は約60MPaにも達しており、琉球石灰岩と同程度の比較的高い強度を有していることが分かる(図11(B))。柱状構造を構成する岩石のX線解析(粉末X線回折)の結果、本構造を成す主な鉱物が石英とMg方解石(マグネサイトを含む方解石)であり、その内部においては、砂粒子間の間隙が方解石で充填されていたことから、本柱状構造の強度増加は化学的、あるいは

図11 石灰岩層，不整合層，砂岩層の一軸圧縮強度（シュミットハンマーを用いた打撃試験による換算値）（A：測定箇所，B：各層の一軸圧縮強度）

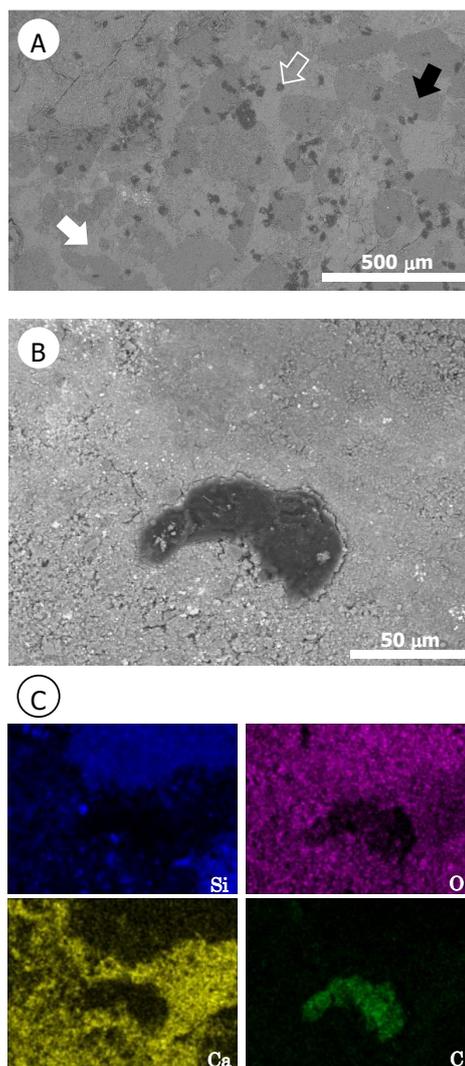
一般に，地盤におけるセメント作用は，粒子の淘汰度がよく，空隙率が大きい場合に，炭酸カルシウムの染み出し液が長時間かけて拡散することにより達成されることが知られている（八木下，2015）．しかしながら，本構造においては，図12で示すような多くの微細な炭素元素が発見された．これらの元素の多くは石英粒子と方解石の境界部分に存在していた（図12(A)）．また，本構造の炭素同位体比（ $\delta^{13}C$ ）を測定したところ， -7.6‰ という値が得られた．この値は，微生物起源の岩石として知られるストロマトライトの $\delta^{13}C$ の範囲： $-13.7\sim 0.3\text{‰}$ （Oliveri, et al., 2010; Yang, et al., 2017）に一致する．したがって，本構造の成因には岩内微生物が少なからず関わっていた可能性が示唆される．特に興味深いことは，岩内微生物が岩塊崩落の起点となっている特殊な岩石構造の鉱化作用，あるいは風化作用に直接的な影響を及ぼしている

図12 不整合面で見られた炭素源の微化石（A，B：SEM画像（黒矢印：砂粒子，白矢印：間隙材，白抜矢印：炭素源），C：Bの元素マッピング（EDS））

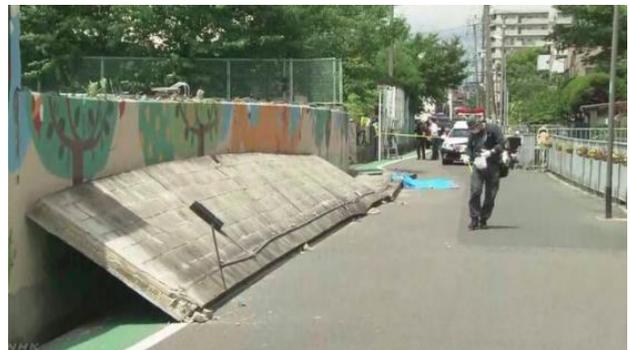
大阪北部地震の被害は, 屋根瓦の落下が多く見られたことのほか, 小学校のブロック塀が社会問題化したことで記憶に残っている方もいるかと思う。

写真 1. 小学校ブロック塀の倒壊事例

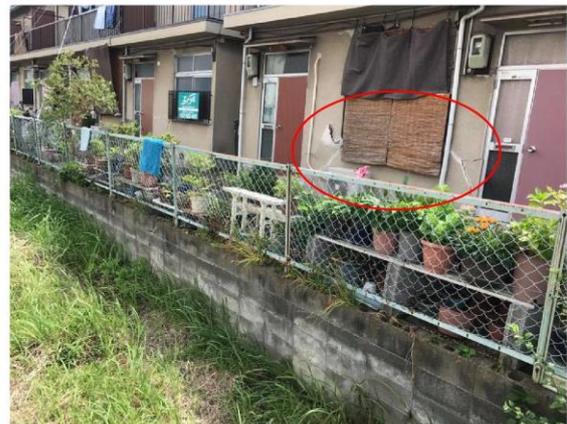
I-3-2 アパートの壁には、本地震による
亀裂が見られる

・一部、盛土上の平屋長屋で壁に亀裂が見られ（写真I-3-2）、屋根もブルーシートで覆われていた。

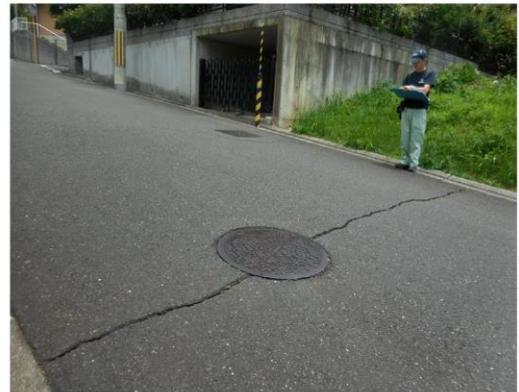
T-3-1 北東方向を望む
道路に見られる東西方向の亀裂
阪神淡路大震災の際にできた亀裂
がさらに開口した(家主談)

- ・踏査対象範囲は、山地地形と段丘面および扇状地と旧河道で構成される。
- ・建物被害が少なく、屋根をブルーシートで覆っている宅地は、茨木地区に比べて少ない。
- ・しかし、扇状地地形の所々では、青い瓦屋根でかつ東西方向に屋根が延びる宅地にブルーシートが多く見られた。
- ・山地と扇状地の境界付近の宅地と道路、および駐車場の底盤に東西方向の亀裂が延びているほか、南北方向に圧力を受けた変状を確認した(写真 T-3-1~T-3-4)。
- ・住人の話によれば、道路亀裂は阪神淡路大震災の際のもの(当時5mm程度の開口幅)で、今回の地震により開口幅が20mmに拡大したとのこと(写真 T-3-1)。

- ・活断層が横断する地区（図11.）。道路の亀裂やブロック塀の崩落等の顕著な被害が見られたが、宅地自体の被害は皆無であった。地震波の周期特性を反映したものと想定される。
- ・写真T-3-1とT-4-1は、活断層と並行する方向に亀裂が走り、かつ右横ずれの変位と一致する亀裂も確認できたことから、活断層による変状の可能性があると考えられる。

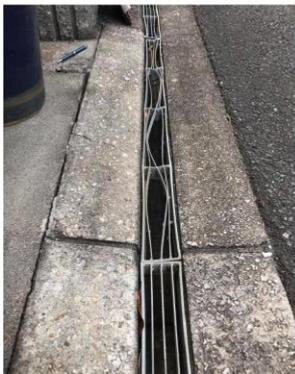
T-3-2 北方向を望む(T-3-1 地点西側)
南北方向に圧力が加わった
かのように、ひしゃげた側溝

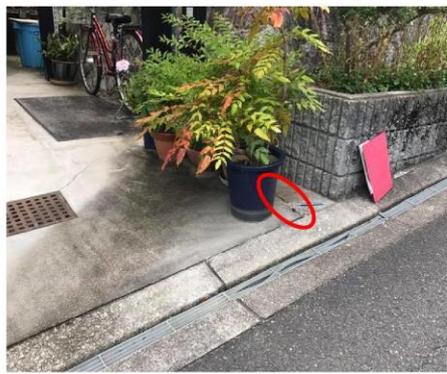
T-3-3 T-3-2 地点を南東側から撮影
ひしゃげた側溝近くにできた
東西方向の亀裂

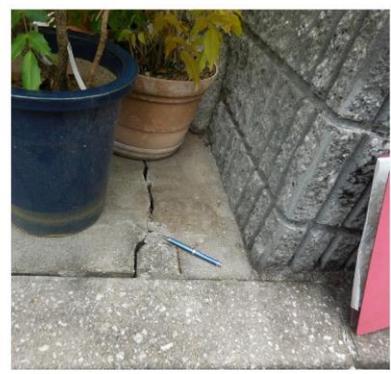
T-3-4 T-3-2 の拡大写真
家主曰く、本地震で生じた亀裂

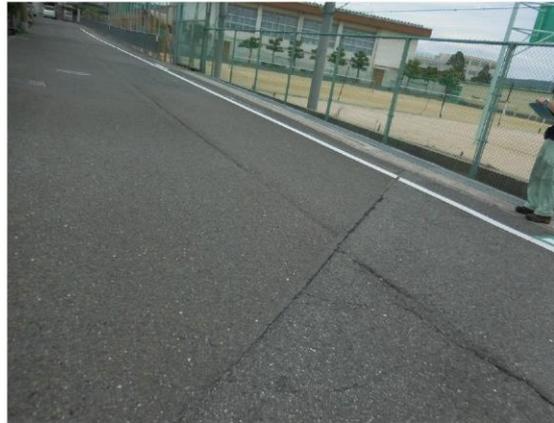
T-4-1 北東方向を望む
道路上に幅 2cm の亀裂 右横ずれか?

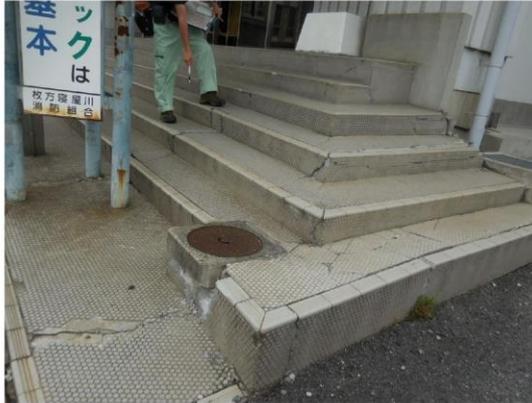
H-1-1 北方向を望む
枚方消防署の被害状況 阪神淡路大震災の際に
できた亀裂が、本地震でさらに開口した(職員談)

- ・踏査箇所は、低地の氾濫平野内の盛土・埋立地に相当し、埋立地の一部には旧河道が北西－南東方向に走っている。
- ・ほかの2地区に比べて、変状や宅地のブルーシートは少なかった（ブルーシートは1軒のみ）。
- ・唯一確認できた変状は、消防署の階段亀裂（写真 H-1-1）。但し、この亀裂も「阪神淡路大震災の際にできたものが拡大した」との証言あり。

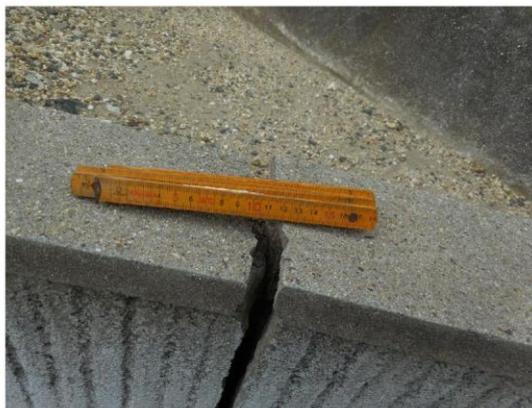
H-1-3 H-1-2 の拡大写真
亀裂は北西-南東方向に 2cm 開口

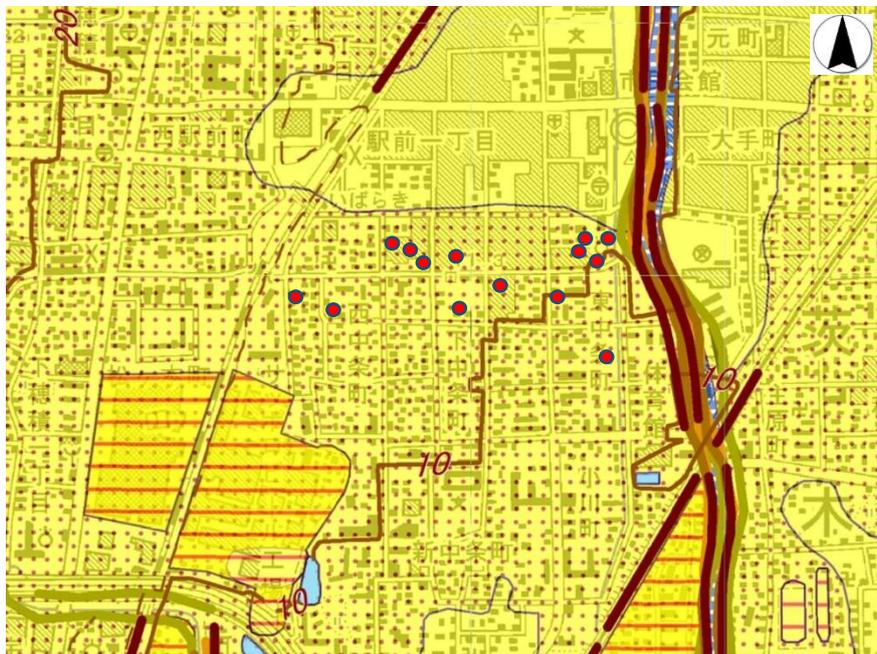
- (1) 茨木地区：茨木市西中条町-下中条町-東中条町
- ・地形は更新統の扇状地および微高地（自然堤防）で構成され、一部旧河道および盛土・埋立地が分布する。
 - ・マンションや宅地の亀裂は少なく、道路の変状も認められない。
 - ・ブルーシートで覆われた家屋は、屋根が青い瓦の場合がほとんどであり、東西方向に連なる傾向が見られた。
 - ・被災地点を治水地形分類図にプロットすると、すべて扇状地内にあり、扇状地と微高地（自然堤防）の境界付近に多い（図8.）。

ブルーシートで屋根が覆われているのは、ほとんど青い瓦屋根で、かつ東西方向を長辺とする宅地が多かった。この青い瓦屋根は、地元の話では、ほかの瓦屋根と異なり、ただ瓦を載せただけの構造とのことで、そのため崩れやすい状況にあることが予想される。

図8. 茨木地区の治水地形分類図

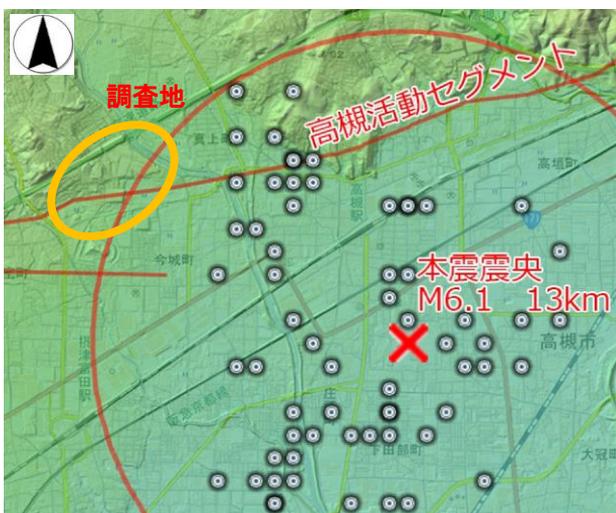
図11. 高槻地区を通る活断層⁵⁾

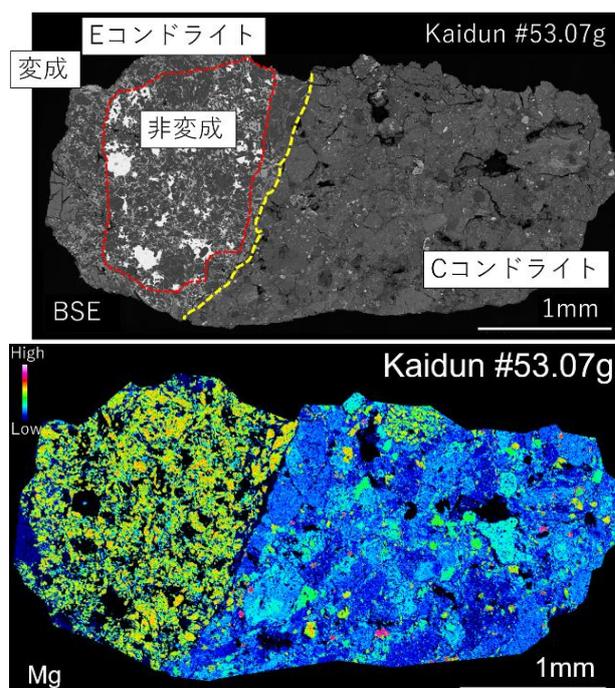
図5に試料全体のBSE画像とMgの元素マップを示す。約1.5mm×1.5mmのエンスタタイトコンドライト岩片と約2.5mm×1.5mmの炭素質コンドライト物質が明瞭な境界とともに接して存在していた。エンスタタイトコンドライト岩片は主にエンスタタイトとFe-Ni合金の粗粒な粒子で構成されているEH5に分類される試料であった。また明瞭なコンドリユールは存在しなかった。図6はエンスタタイトコンドライト岩片部分のNa, Al, Fe, Niの元素マッピングである。中央部分と比べ周縁部でNa, Al, Fe, Niの含有量が明らかに少なくなっており、中央部分是非変成であるのに対し、周縁部は変成を受けていた。

図5. Kaidun #53.07g の BSE 画像(上図)と Mg の元素マップ(下図)

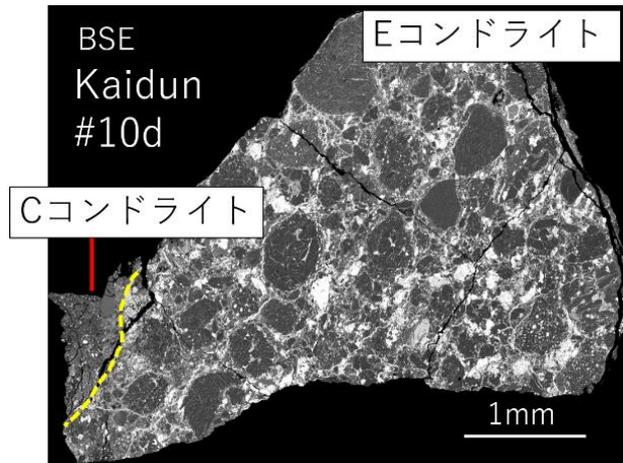
図 8 に試料全体の BSE 画像を示す. 大部分がエンスタタイトコンドライト岩片となっており, 明瞭なコンドリュールが観察され, EH3 コンドライトに分類される試料であった. また図 9 に試料全体の Na, Al, Fe, Ni の元素マッピングを示す. 一部分にのみ Fe-Ni 合金と斜長石が存在しており, それ以外の大部分で Na, Al, Fe, Ni の含有量が減少していた.

図 8. Kaidun #10d の BSE 画像

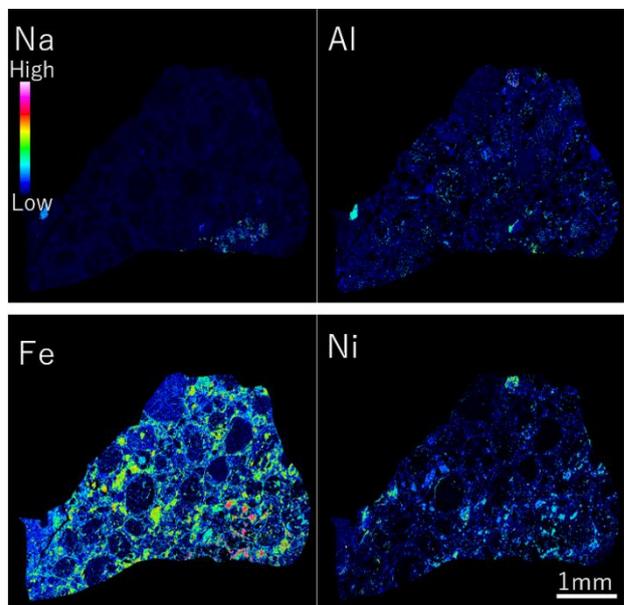
図 9. Kaidun #10d の Na(左上), Al(右上), Fe(左下), Ni(右下)の元素マップ

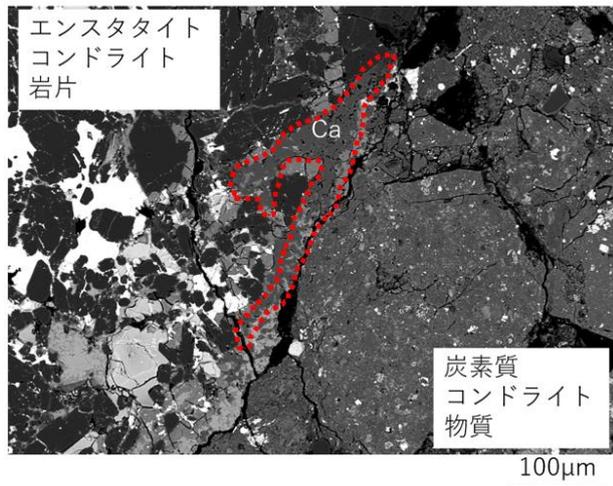
また今回観察したKaidun隕石試料中のエンスタタイトコンドライト岩片の外側には主に層状ケイ酸塩からなる炭素質コンドライト物質が存在した。エンスタタイトコンドライト岩片と炭素質コンドライト物質の境界には, 境界に沿って細長く炭酸カルシウムが存在していた(図11)。ラマン分光分析の結果明瞭なピークが得られ方解石であった。

図 11. エンスタタイトコンドライト岩片と炭素質コンドライト物質の境界の方解石(Ca).

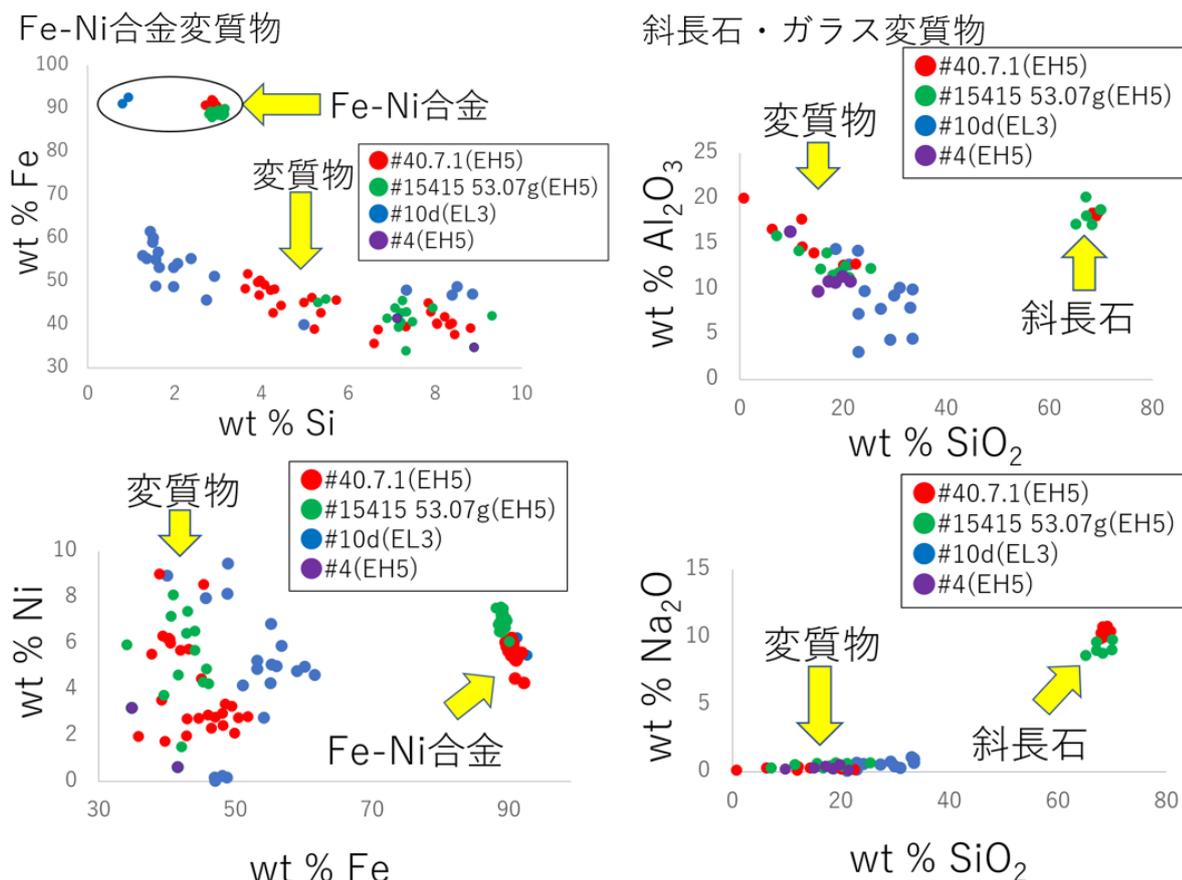
それぞれの岩片で大きさやエンスタタイトコンドライトの種類、岩石学的タイプが異なるにも関わらず、変質物の組成はとてもよく似た組成を示していた(図13)。そのためこれらの岩片はいずれもよく似た環境、条件で水質変成を受けたと考えられる。3つのEH5のエンスタタイトコンドライト岩片は似た組織、変成度であるため元々同じ起源であったと考えられるが、別々の破片となり現在Kaidun隕石に取り込まれている。Fe-Ni合金の変質物は主にFe, 斜長石もしくは斜長石質のガラスの変質物は主にNaが水質変成により溶脱していると考えられるが、水質変成を受けたエンスタタイトコンドライト岩片の周囲には特にNaに富む物質は存在していない。そのためエンスタタイトコンドライト岩片の水質変成に寄与した流体は変質を起こした後に何かしら物質を晶出することなく抜けていた可能性がある。

図 13. Fe-Ni 合金変質物の Si と Fe (左上), Fe と Ni (左下), 斜長石もしくは斜長石質ガラス変質物の SiO₂ と Al₂O₃ (右上), SiO₂ と Na₂O (右下) の化学組成プロット

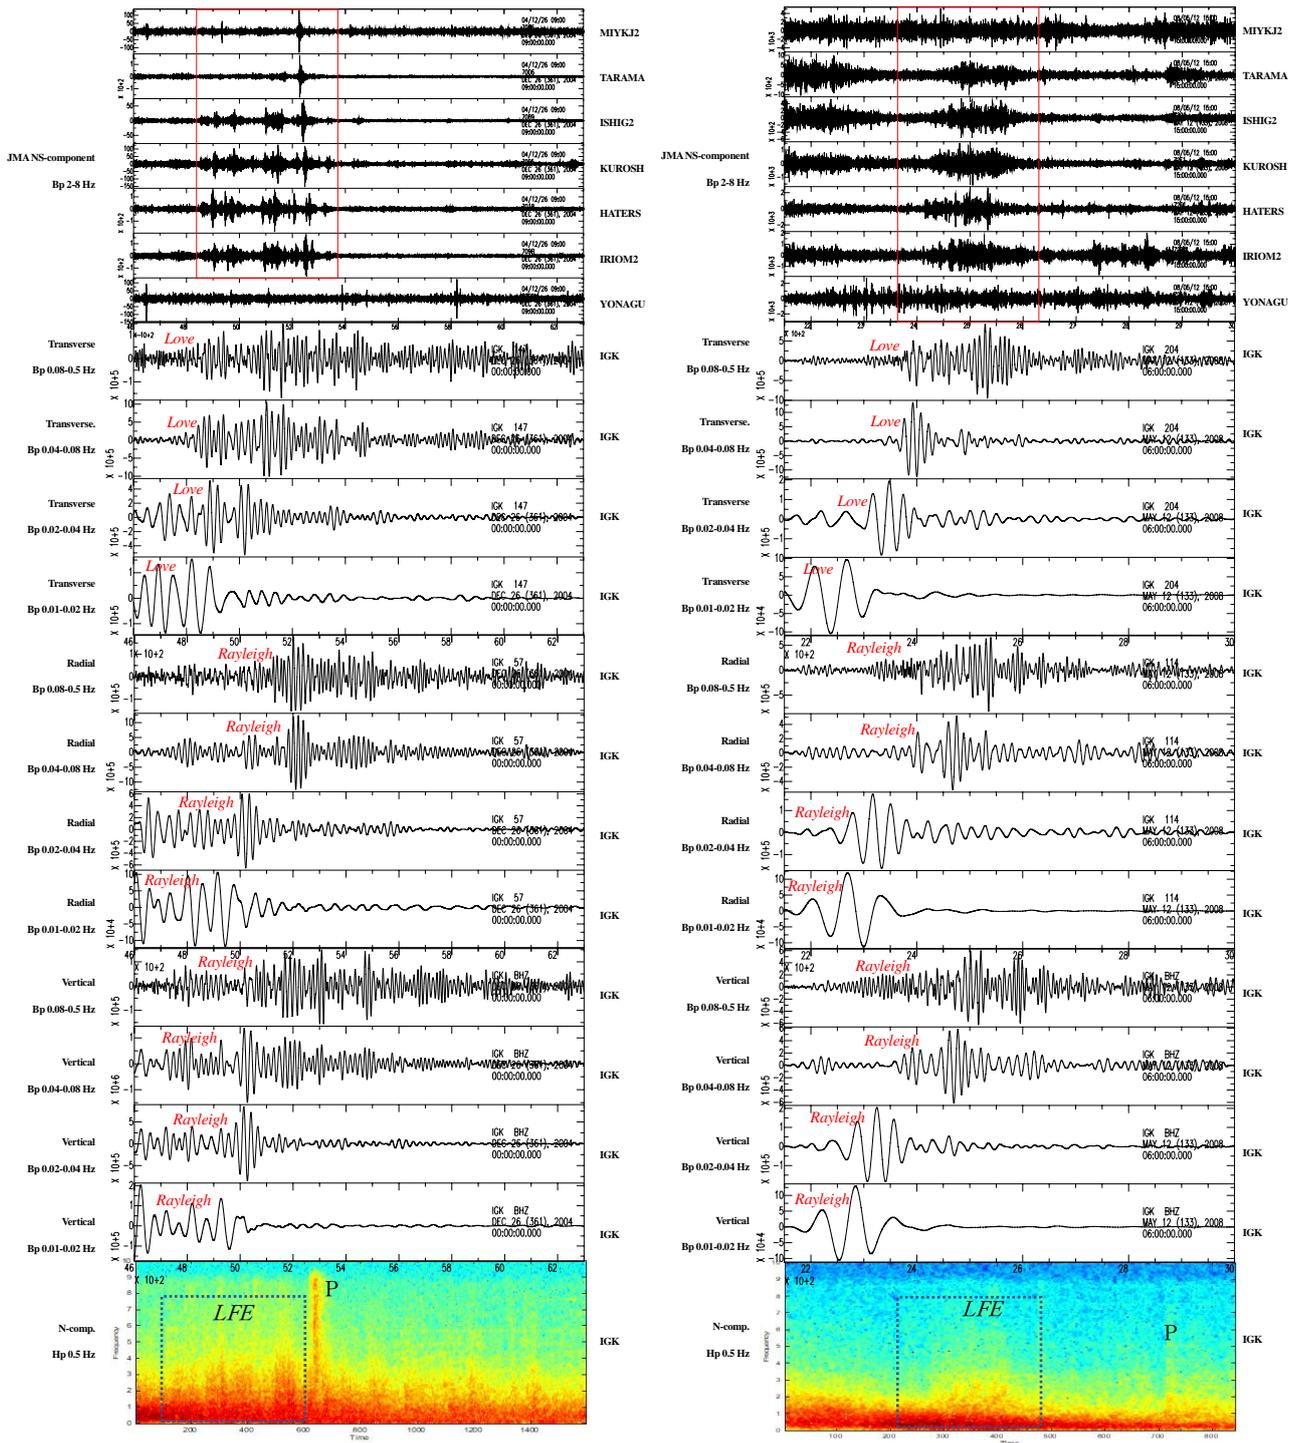
に2-8 Hzのバンドパスフィルタをかけて表面波通過時にLFEの地震波到達が見られるか目視により確認した(Fig. 3)。さらに、LFEの震源決定を行った。2観測点で観測された波形のエンベロープの時間差を相互相関により求めた(Envelope correlation method)(Obara, 2002)。得られた時間差を2点間のS波の到達時間差として、Grid-search Method(Chao et al., 2013)を利用して誘発LFEsの震源決定を行った。

Fig. 3. Mw9.1 2004 Off the west coast of northern Sumatra Earthquake in Yaeyama Region (Left) and Mw7.9 2008 China Sichuan Earthquake in Yaeyama Region (Right). Their triggered LFEs, the all surface waves with different frequencies, and the spectrum of the LFE. The red and blue box represents with the triggered LFEs and labeled 'P' represents the body waves on the spectrum.

求めたLFEの震源のなかには、遠地地震の実体波やローカルで発生した普通の地震をLFEと誤認識したことがある。このようなイベントは地震カタログを用いて除外した。また、LFEが表面波で誘発される条件を調べるため、遠地地震表面波が琉球列島に入射する方位角を調べ、LFE発生の有無と比較した(Fig. 4)。さらに広帯域地震波形に0.01-0.02 Hz, 0.02-0.04 Hz, 0.04-0.08 Hz, および0.08-0.5 Hzのバンドパスフィルタをかけ、異なる周波数の表面波との対応を比較した。(Fig. 3)。

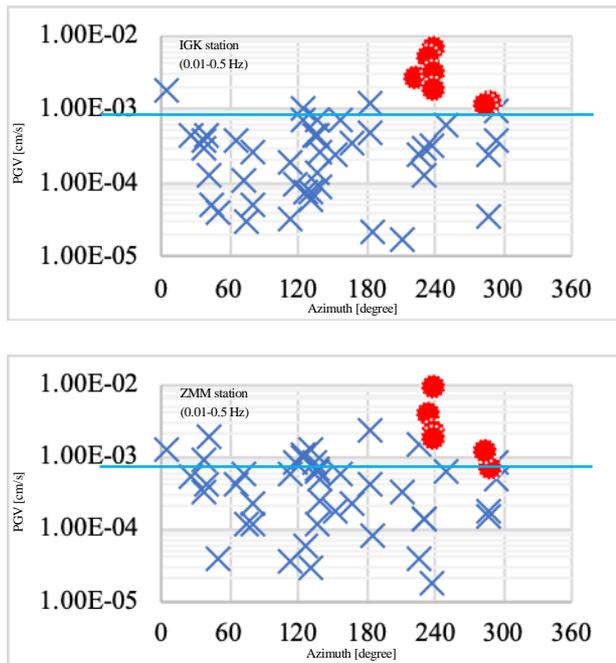
Fig. 4. The ground velocity (cm/s) of the surface wave versus arrival azimuth in vertical component for the frequency range between 0.08-0.5 Hz, observed at Yaeyama (Top) and Okinawa (Bottom). Red solid triangles and black crosses represent the events which triggered the LFEs and did not triggered LFEs. The horizontal line represents the threshold of the peak amplitude which triggered the LFEs.

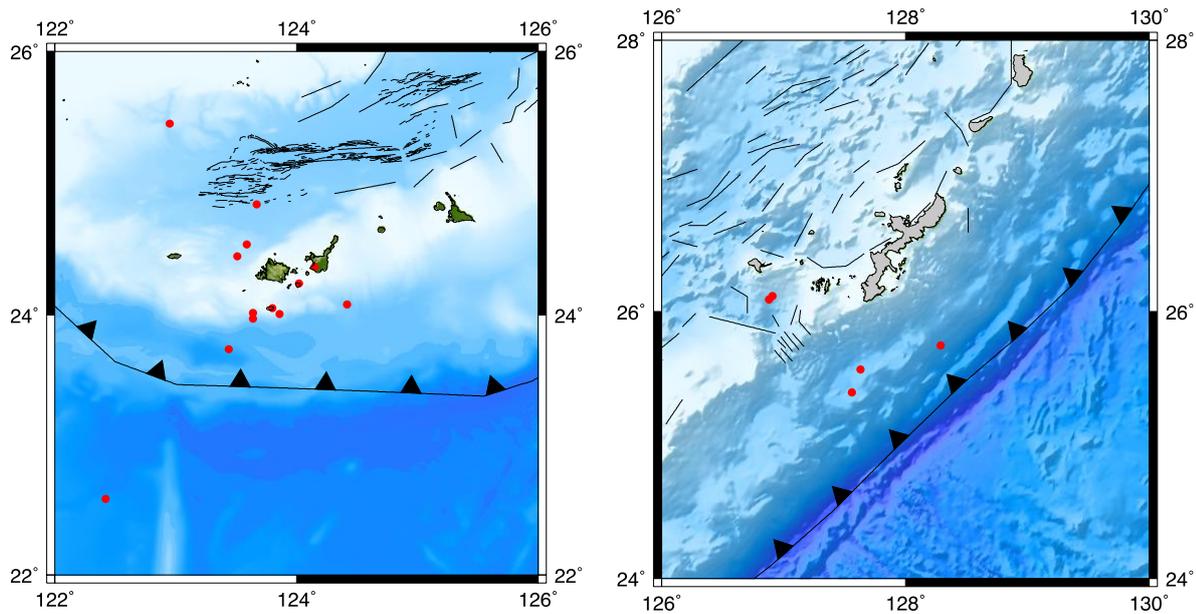
Fig. 5. Hypocenter distribution of the triggered LFEs in the Yaeyama (Top) and Okinawa (Bottom) region. The hypocenter distribution of the triggered LFEs (red dots) by the teleseismic earthquakes. The solid lines show the faults in the Okinawa Trough. The bold line with solid triangles shows the Ryukyu Trench.

琉球列島では、遠地地震により低周波地震の誘発がFnet広帯域地震計とJMA短周期地震計の連続波形の両方を利用することで確認された。LFE誘発は、レイリー波とラブ波の両方ともにみられた。とりわけ、中～高周波(0.04-0.05 Hz)に卓越した表面波による誘発が、低周波(0.01-0.02 Hz)によるものよりも多くみられた。また、VLFE発生時期にLFE誘発が増加したことから、プレート間の固着状態が、LFE誘発に影響をもたらす可能性を示していた。

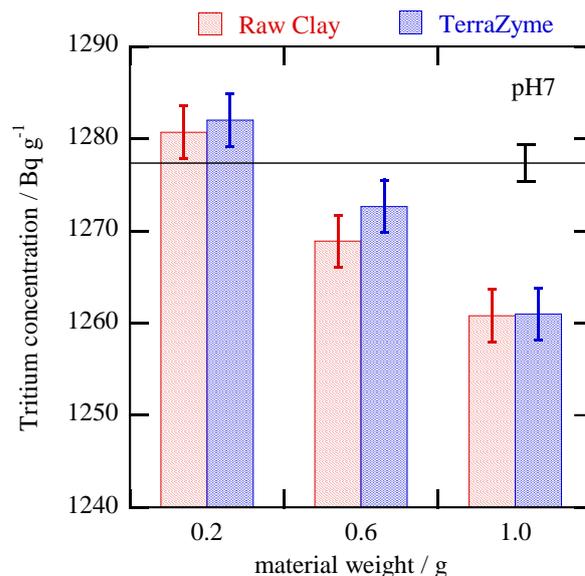
Raw Clay を入れ攪拌した際のトリチウム濃度は、テラザイムを同量入れて攪拌した場合のトリチウム濃度と比べて、すべて標準偏差の範囲内に

図 1 テラザイム量の異なる試料のトリチウム濃度変化。図中の黒線は攪拌前のトリチウム濃度、エラーバーはトリチウム濃度測定時の標準偏差を示す。

トリチウム水の pH の影響を調べるため、pH4 あるいは pH10 のトリチウム水を調整し、同様の検討を行った。その結果を図 2 に示した。pH4 と pH10 のどちらの場合でも、pH7 での検討（図 1）と同様に、添加したテラザイム量が増えるに従い

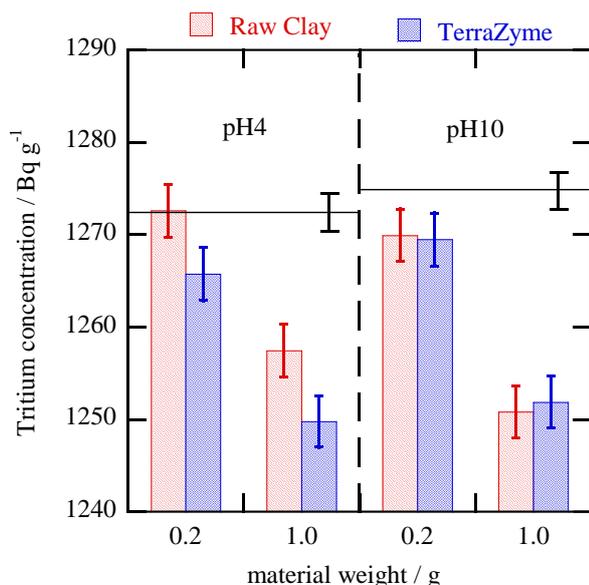
図2 トリチウム水の pH が異なる場合の、攪拌後のトリチウム濃度。図中の黒線は攪拌前のトリチウム濃度，エラーバーはトリチウム濃度測定時の標準偏差を示す。

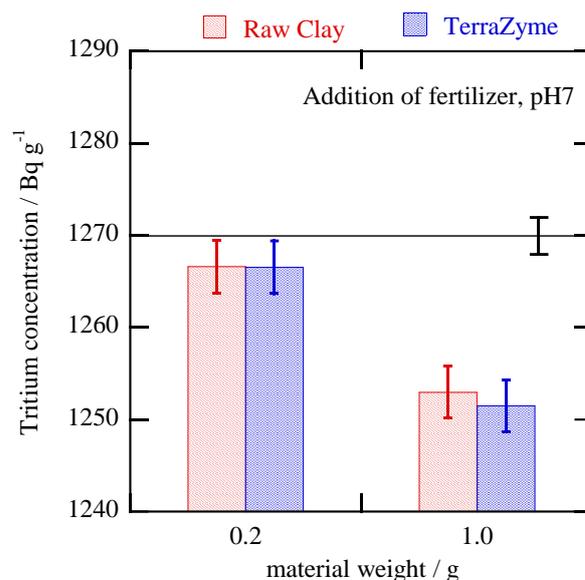
図3 トリチウム水に栄養剤を添加した場合の、攪拌後のトリチウム濃度変化。図中の黒線は攪拌前のトリチウム濃度，エラーバーはトリチウム濃度測定時の標準偏差を示す。
