空洞調査 (レーダ探査)

日本物理探鑛株式会社

レーダ探査とは

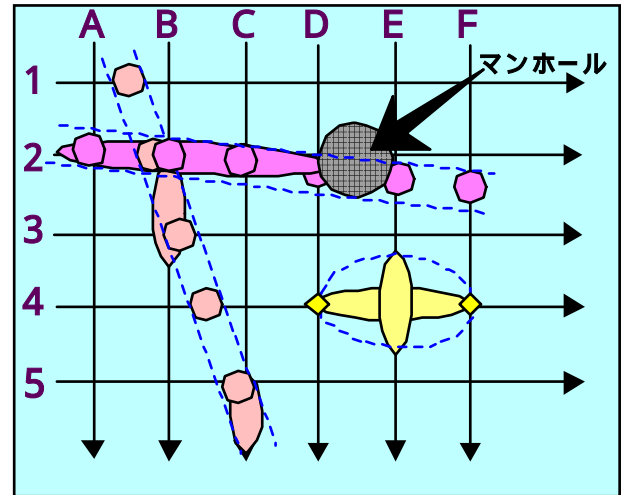
異常点プロット図による推定

格子状の測線1～5、A～Fに見出された異常点の範囲を平面図にプロットしました。異常の深度と反射パターンで共通するものをグルーピングすると3つになりました。は埋設管か細長い構造物と推定できます。特に、はマンホールに関係がありそうです。は空洞の疑いがあります。

異常点抽出作業（解析）

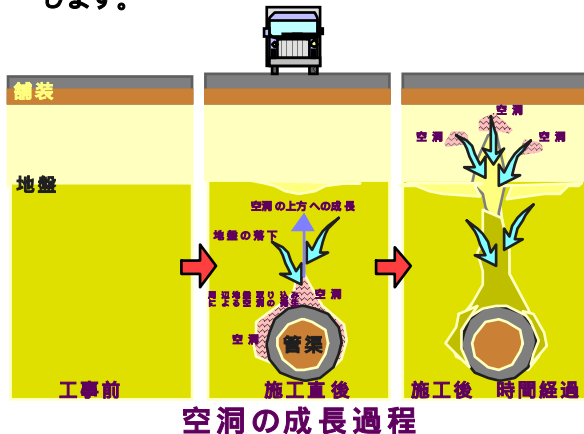
空洞の成長過程

右図は、下水シールド工事直後と、半年後に実施したレーダ探査の記録の比較です。工事直後には見えなかった凸型の異常が、工事直後は多数発現しています。シールド工事の際に、周辺の土砂を取り込み過ぎがあつて、やがて空洞が上方に成長したためレーダ探査記録にとらえられたものと考えられます。記録下端の深度は約2mです。舗装路盤の直下まで空洞の頭頂部が成長しており、路盤強度が荷重に耐えられなくなると、陥没が発生します。

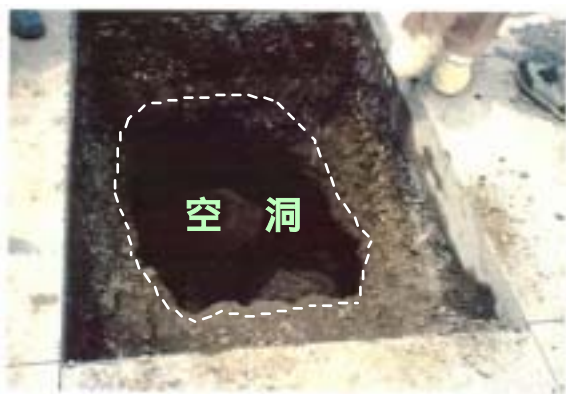
開削

空洞記録例（パルス周波数400MHzアンテナによる）を示します。埋設管などの異常を選別した後、空洞の疑いありとなったものです。いずれも異常点位置を開削し、空洞であることを確認しています。

結果：空洞 深度1.0m 直径約2.5m 厚さ1.2m

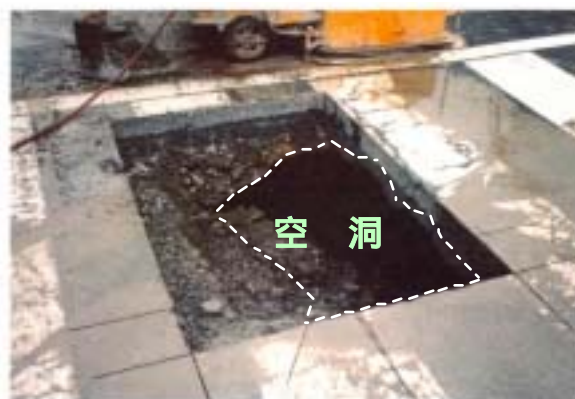
開削

結果：空洞 深度0.3m 直径約1.5m 厚さ1.0m
路肩路盤直下の空洞

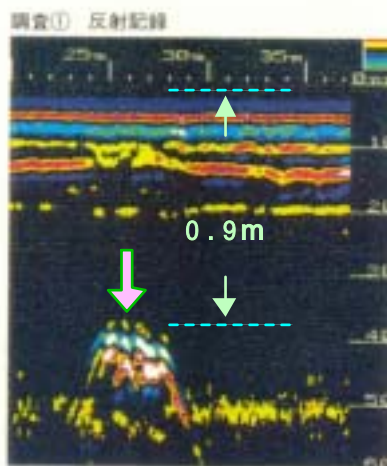
開削の結果：空洞 深度0.9m 直径約2m 厚さ0.6m
数ヶ所で道路陥没が発生している路線。下水管の
回りにはモルタル注入工がされていたが、その直上
のローム層内の空洞であった。
